4 カ月ごとの水温変化_2020.8~ (Stn.1)

4 カ月ごとの塩分変化_2020.8～ (Stn.1)

4 カ月ごとの溶存酸素 (DO) 変化_2020.8~ (Stn.1)

4 カ月ごとのクロロフィル濃度変化_2020.8～ (Stn.1)

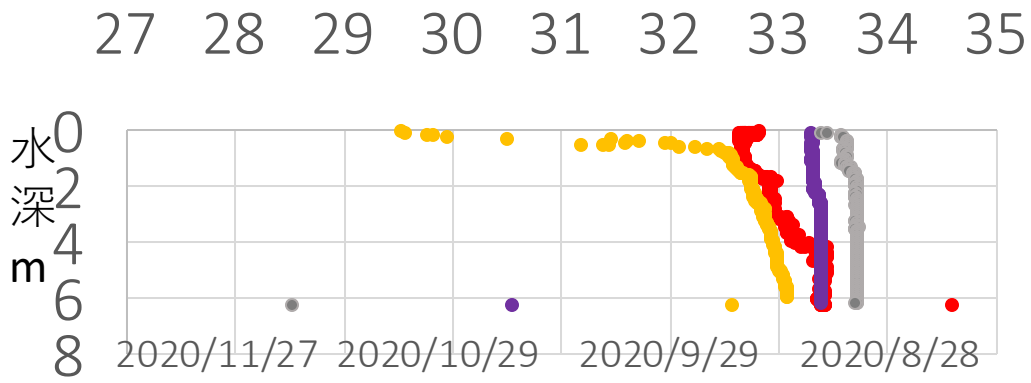
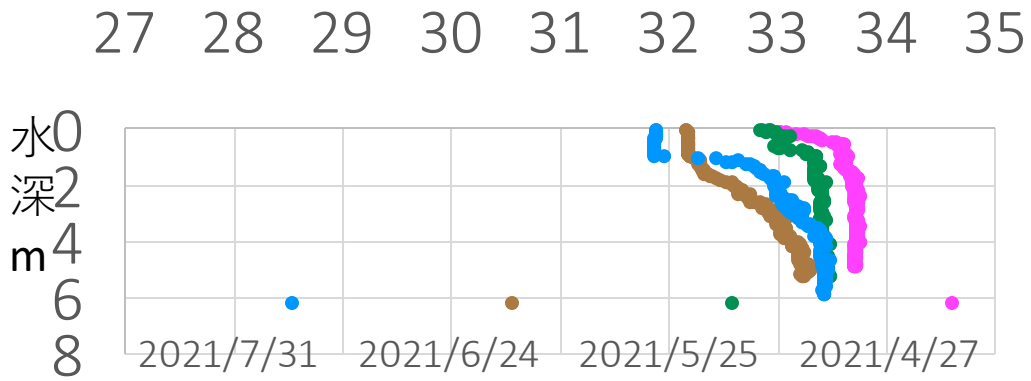
水尻川・八幡川の河口に近く、表層の塩分の値が低い。

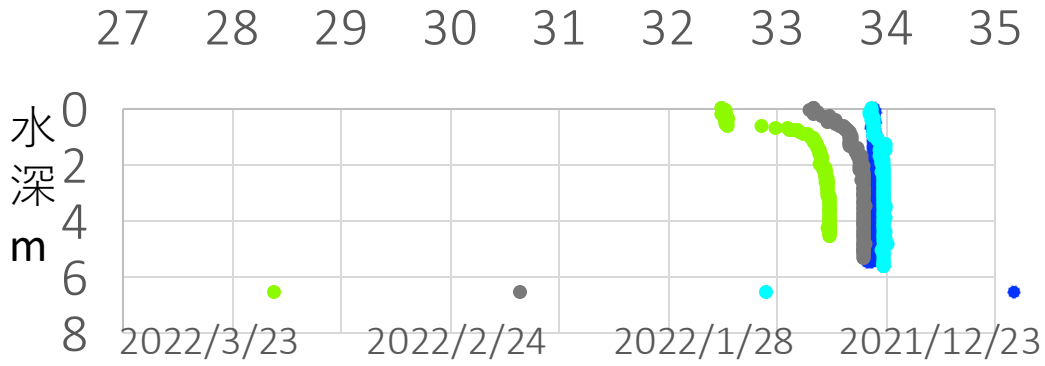
4 カ月ごとの塩分変化_2021.12~ (Stn.1)

コメント：
水尻川・八幡川の河口に近く、表層の塩分の値が低い。

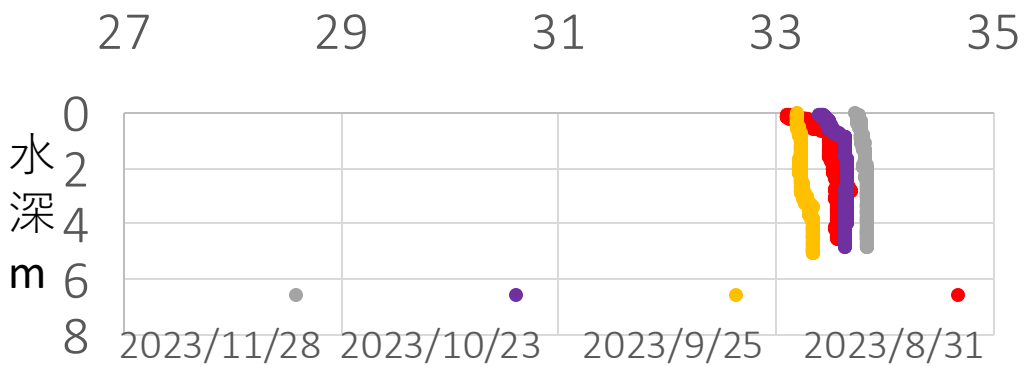
4 カ月ごとの塩分変化_2023.4~ (Stn.1)

水尻川・八幡川の河口に近く、表層の塩分の値が低い。

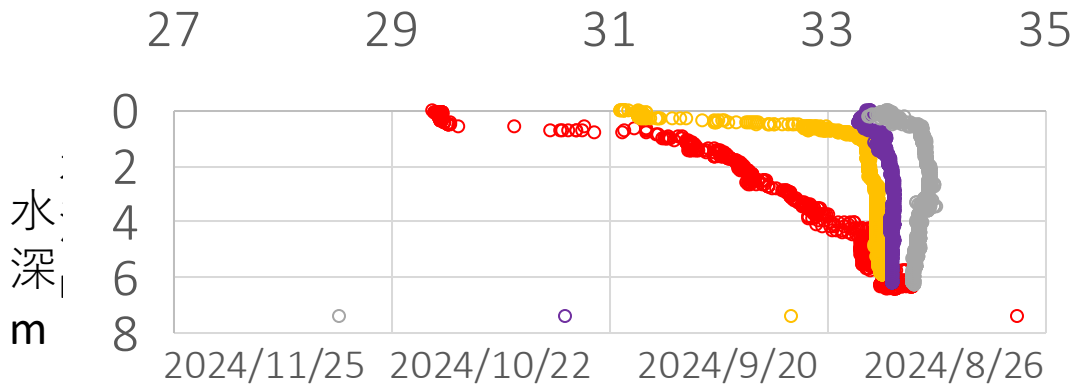
4 カ月ごとの塩分変化_2024.8～ (Stn.1)

コメント：
水尻川・八幡川の河口に近く、表層の塩分の値が低い。
