栄養塩測定結果_2020.8~ (Stn.1)

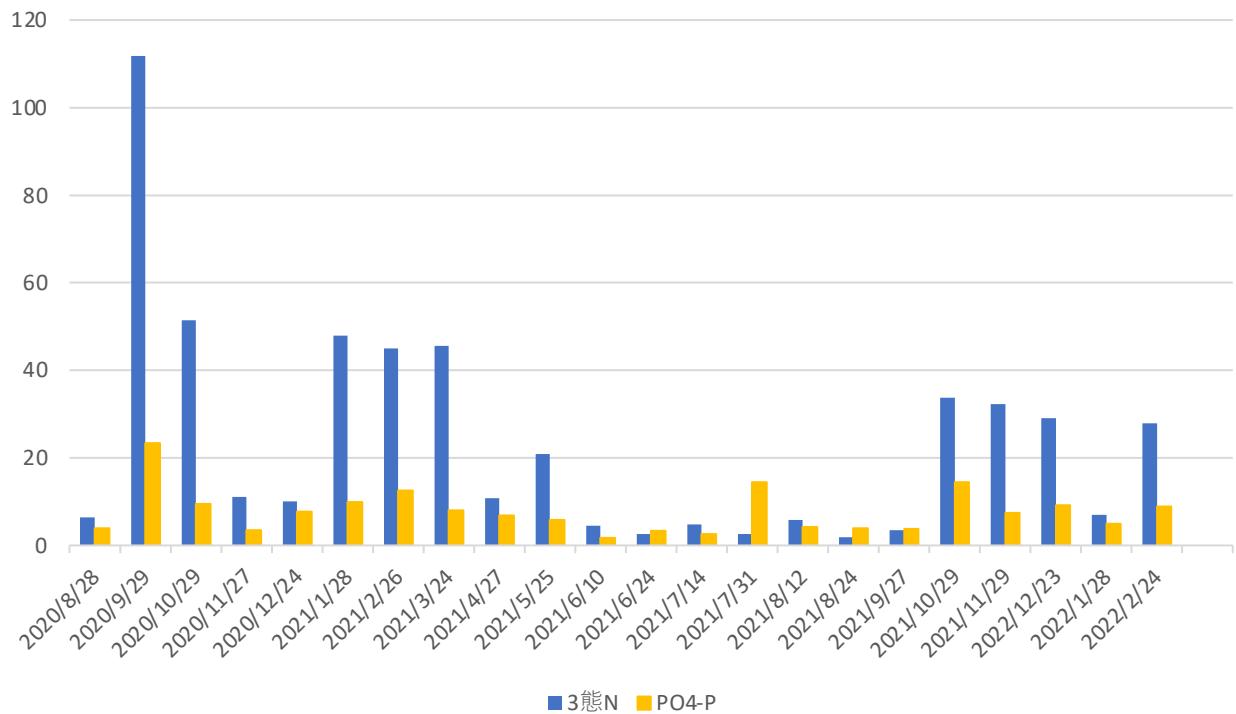
Stn.1 水深1m

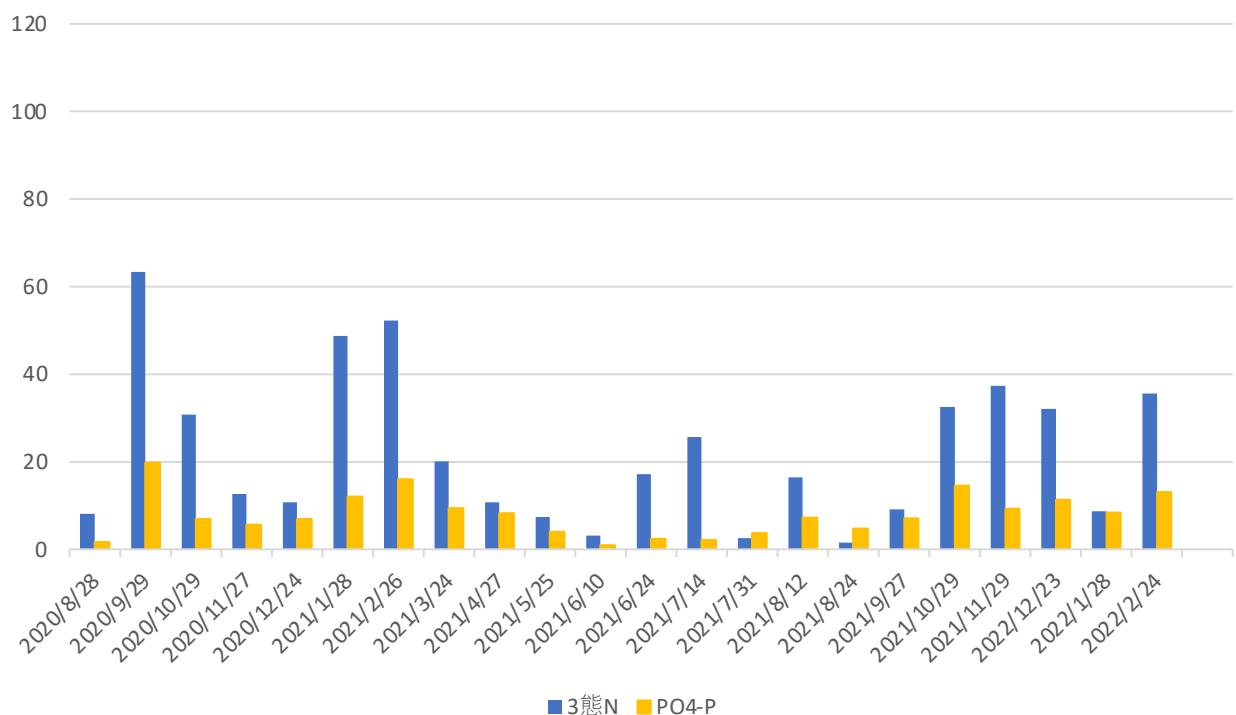
Stn.1 海底から1mの水深

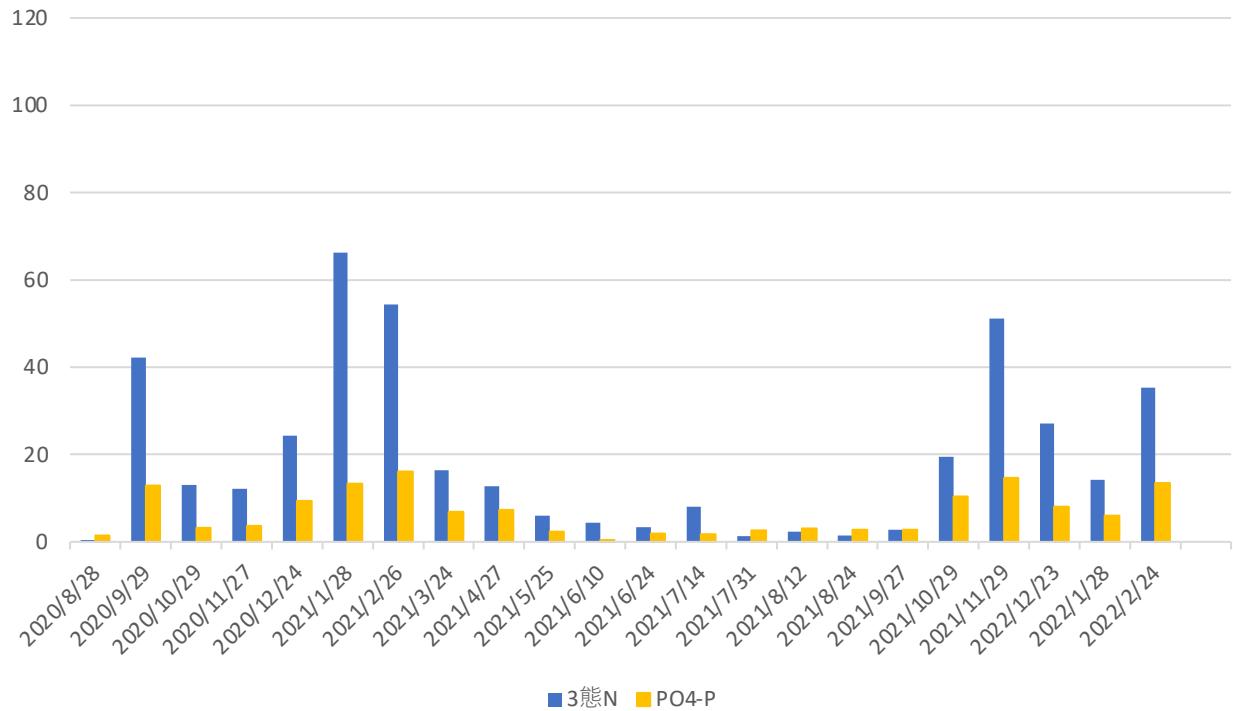
Stn.2 水深1m

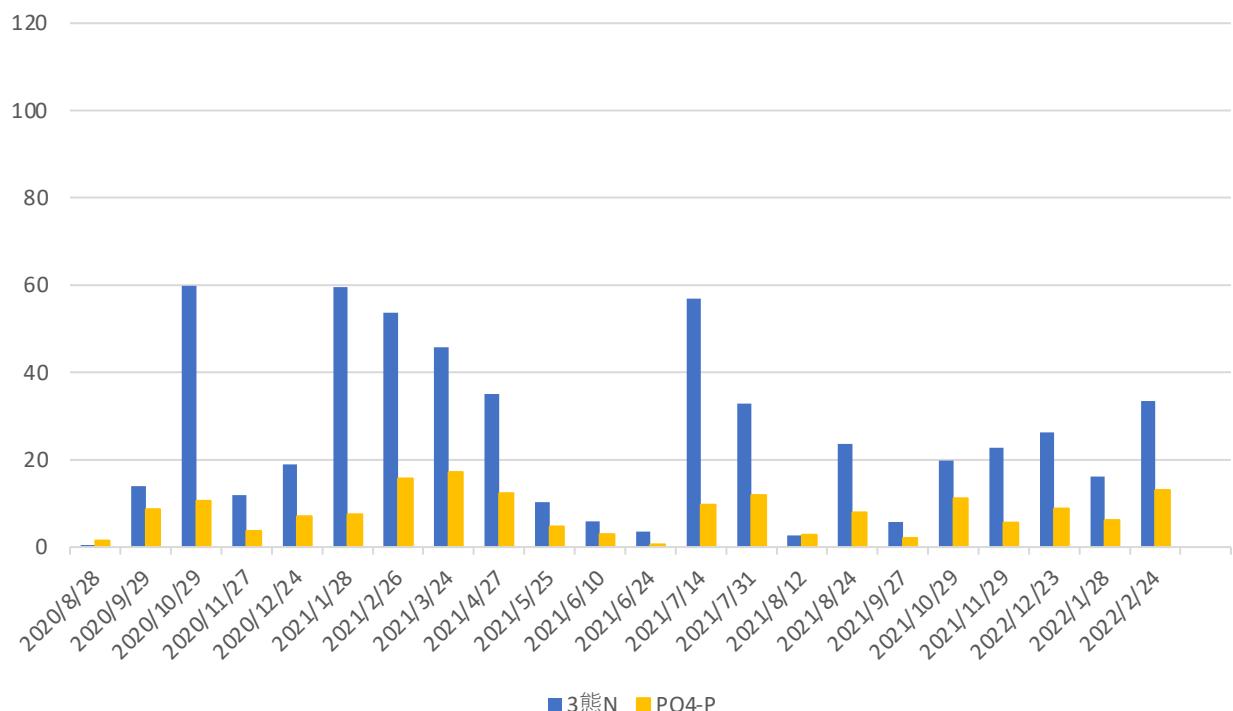
Stn.2 海底から1mの水深

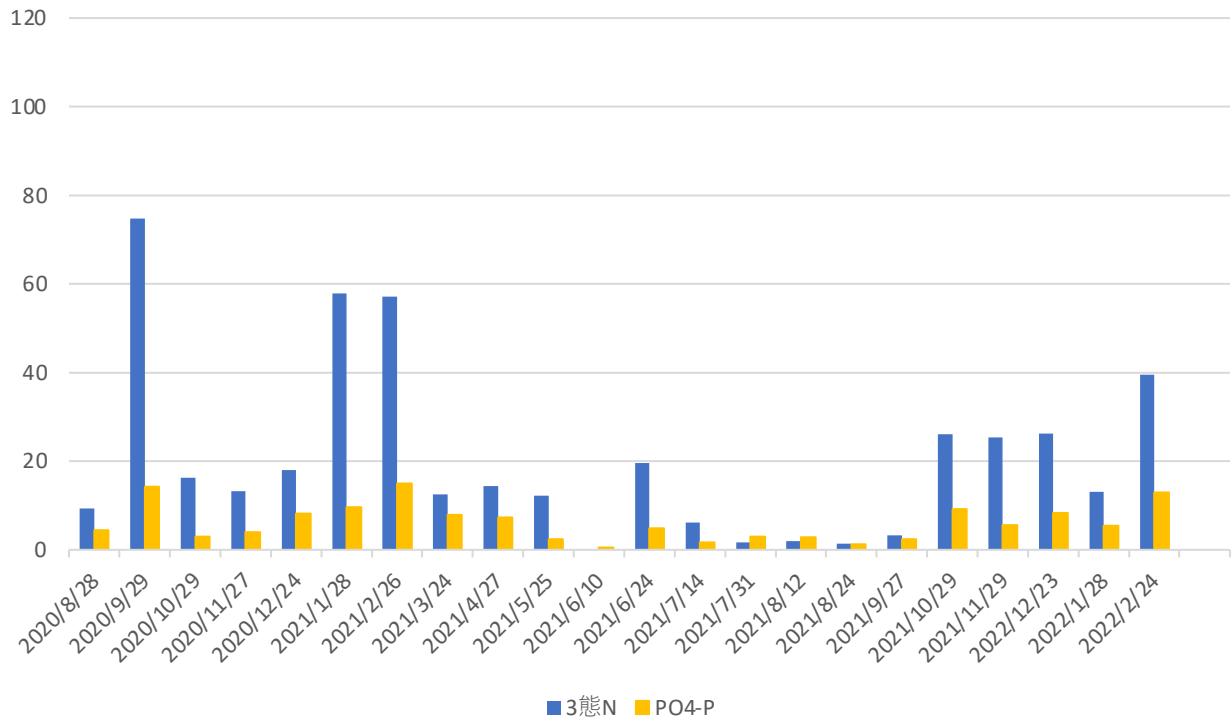
Stn.3 水深1m

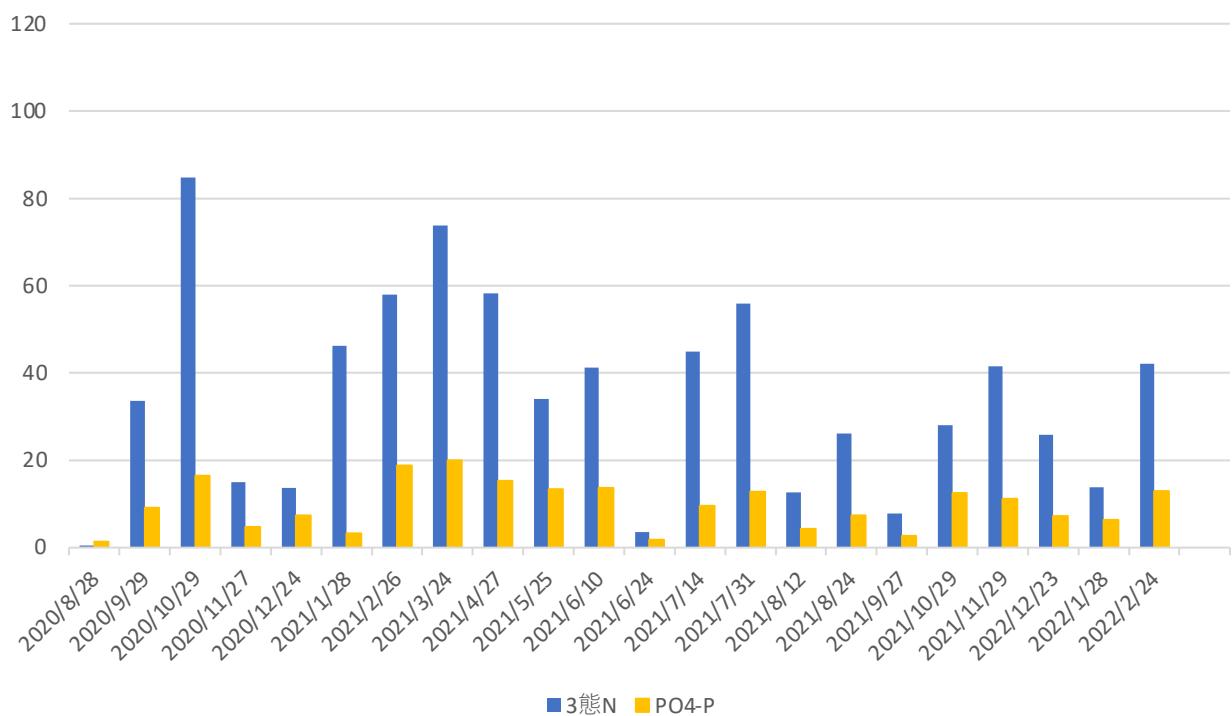
Stn.3 海底より1mの水深

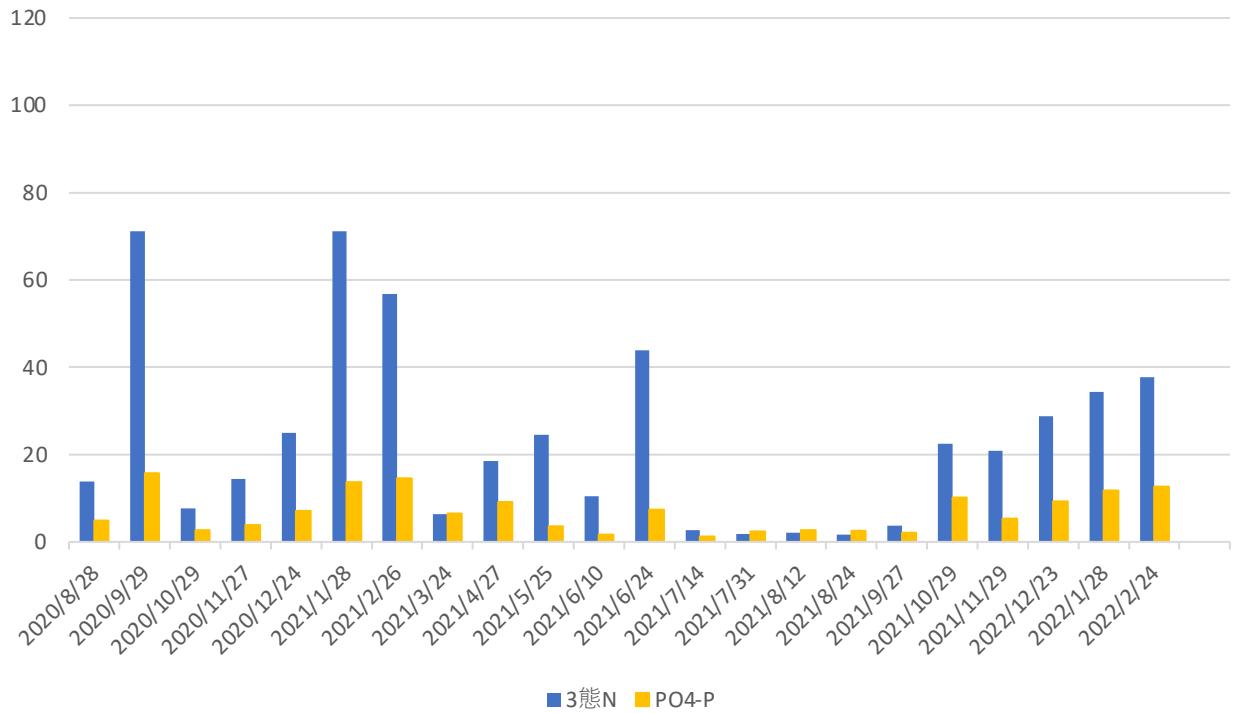
Stn.4 水深1m

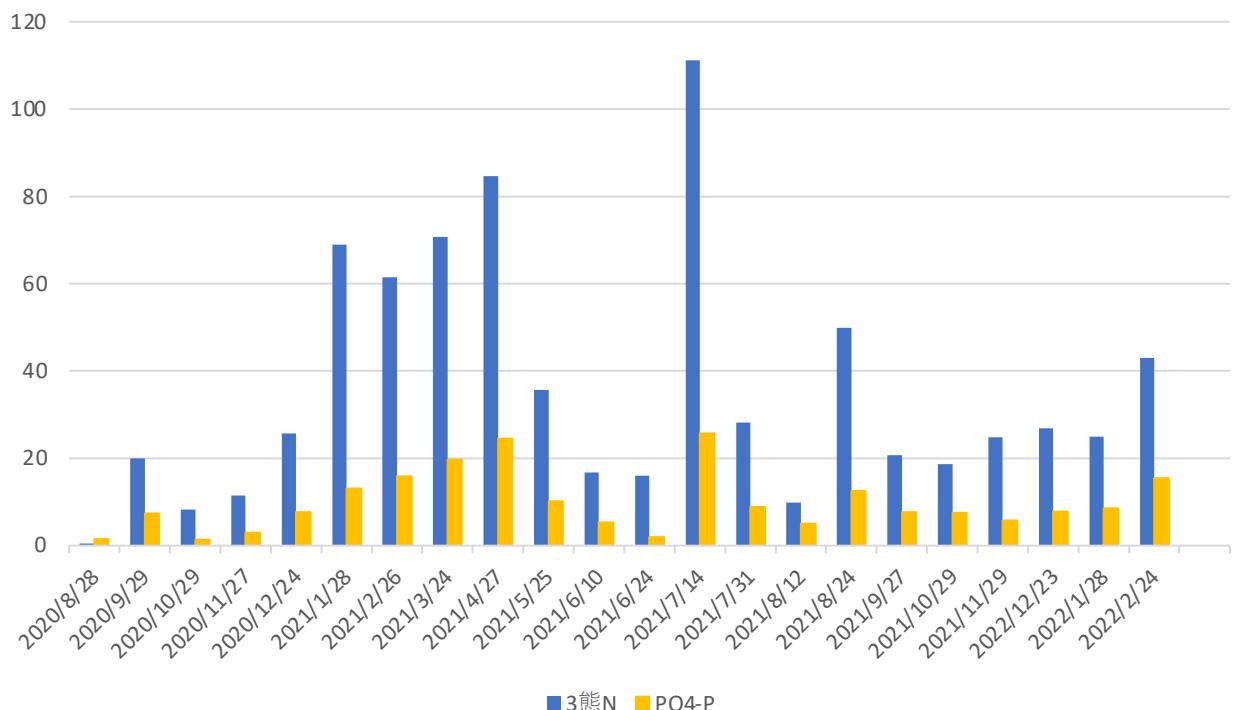
Stn.4 海底より1mの水深
